RAPPORT

Uppföljning och utvärdering av groddjursåtgärder vid Skeppdalsström

- objekt G178, Värmdö kommun

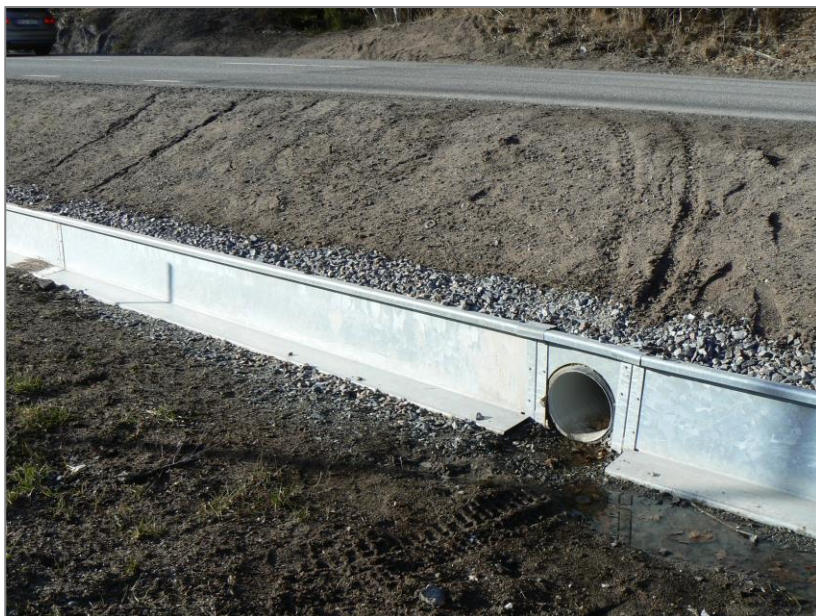
Tunnlarna är alla 10 m långa och består av runda rör med en diameter av 30 cm (bild 2-3). Fyra av tunnlarerna är av plast (tunnel nr 1-3 och 5) och en av järn (nr 4). Avstånden mellan tunnlarerna är 47, 55, 215 respektive 115 m (det längre avståndet inkluderar sträckan mellan de två åtgärdade sektionerna).

Bild 2. Ledarm samt tunnel nr 1 (plaströr), södra sidan. 2016-03-30

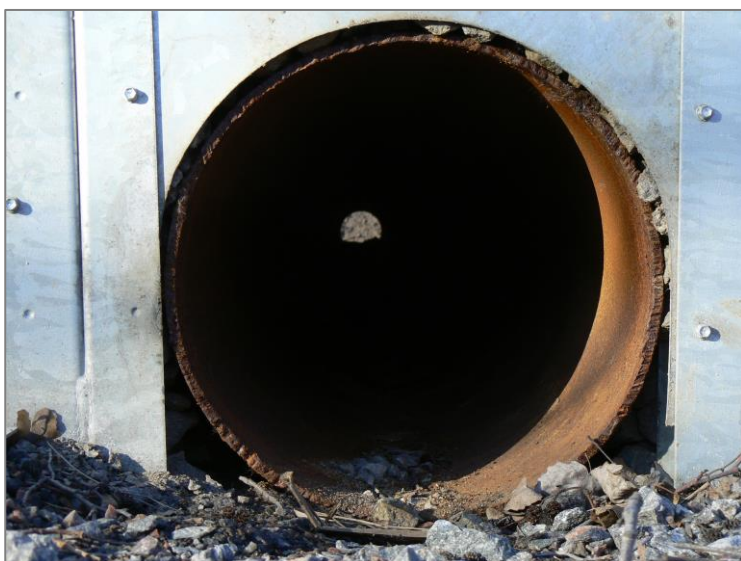
Bild 3. Tunnel nr 4 (järnrör), södra öppningen. 2016-03-30

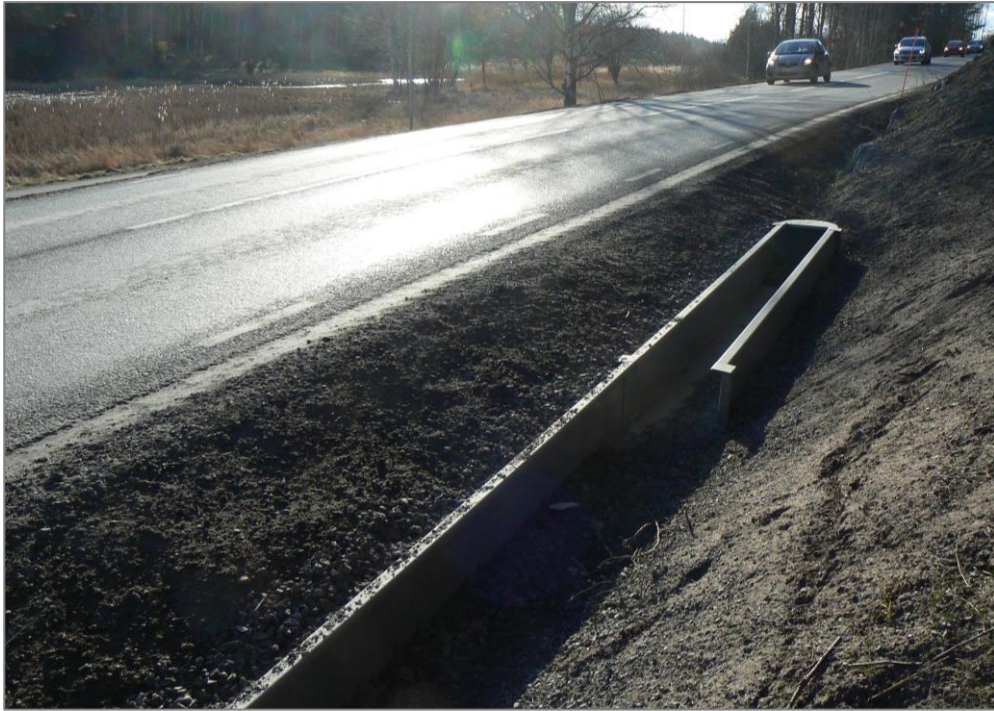
Tunnelgolven saknar särskilt anlagt naturmaterial. Ledarmarna består av profilerad metallplåt och är uppdelade i två separata sektioner med ca 190 respektive 110 m längd (se ledarmarnas utsträckning i bild 6). Plåten har L-stöd mot underlaget, och överhäng för att hindra att groddjuren klättrar över. Båda sektionerna har ledarmar på ömse sidor om vägen, med ledarmsslut i smal U-form (bild 4). Ledarmarna slutar på ungefär samma plats på olika sidor av vägen, med den största avvikelser vid västra ledarmens östra slut, där ledarmen på södra sidan går ca 20 m längre. På vardera sektion finns en s.k. stoppräna ("färist" för smådjur) på norra sidan, där en mindre lokalväg ansluter (bild 5).

Bild 4. Ledarmsavslut vid östra ledarmens norra sida. 2016-03-30

Trots att vi inte noterade någon tydlig kanteffekt vid ledarmssluten kan en sådan inte uteslutas. Vid ett inventeringstillfälle observerades en padda som vandrade runt ledarmsslutet och istället ut mot vägen (inom sektion 8), så bevisligen förekommer en viss "rundning" av ledarmssluten. Det kan också vara så att djuren gick långt in i skogen efter att ha vänt tillbaka från ledarm, och åter gått ut längre västerut, vilket skulle vara förklaringen till observationerna inom sektion 1-4 efter åtgärd. Detta får dock ses som en spekulation. Inventerarna noterade att groddjuren verkade vandra längre västerut senare på vandrings säsongen. Studien tillät dock inte att dra några slutsatser om skillnader i vandringsstråk mellan år, mellan arter eller under säsongens lopp.

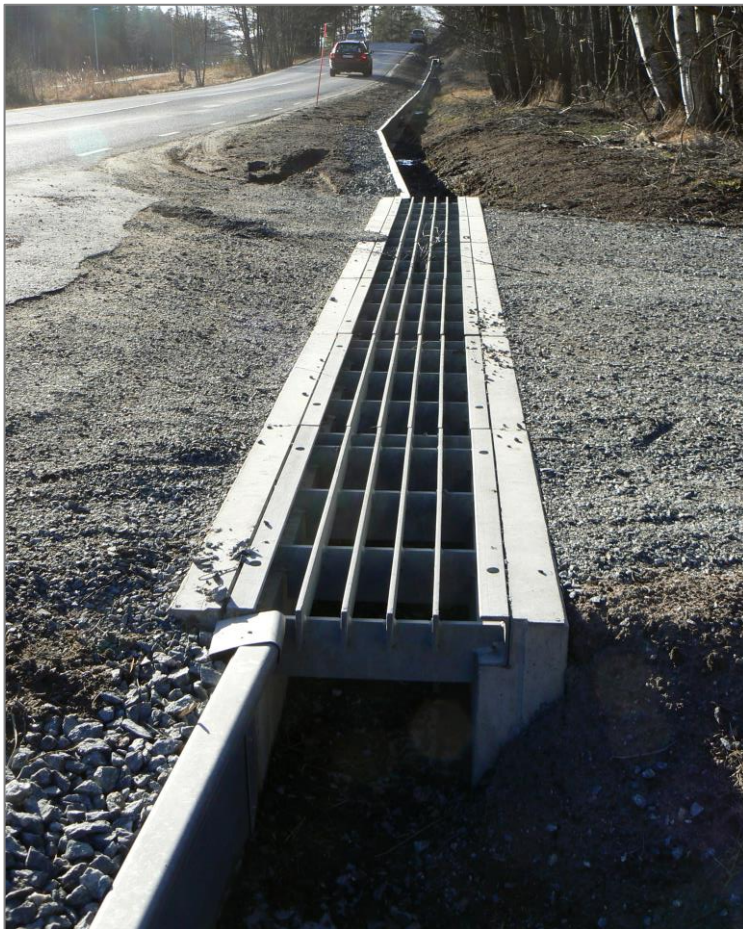
Bild 5. Stoppränna vid anslutande lokalväg; östra ledarmens norra sida. 2016-03-30

Inga groddjur observerades på eller invid vägbanan längs de åtgärdade sträckorna, och alltså inte heller i anslutning till stopprännorna. Detta pekar på att rännornas funktion var god. Ett mindre antal groddjur observerades vid stråkinventeringen i själva rännorna, med möjlighet att ta sig ut åt sidorna.

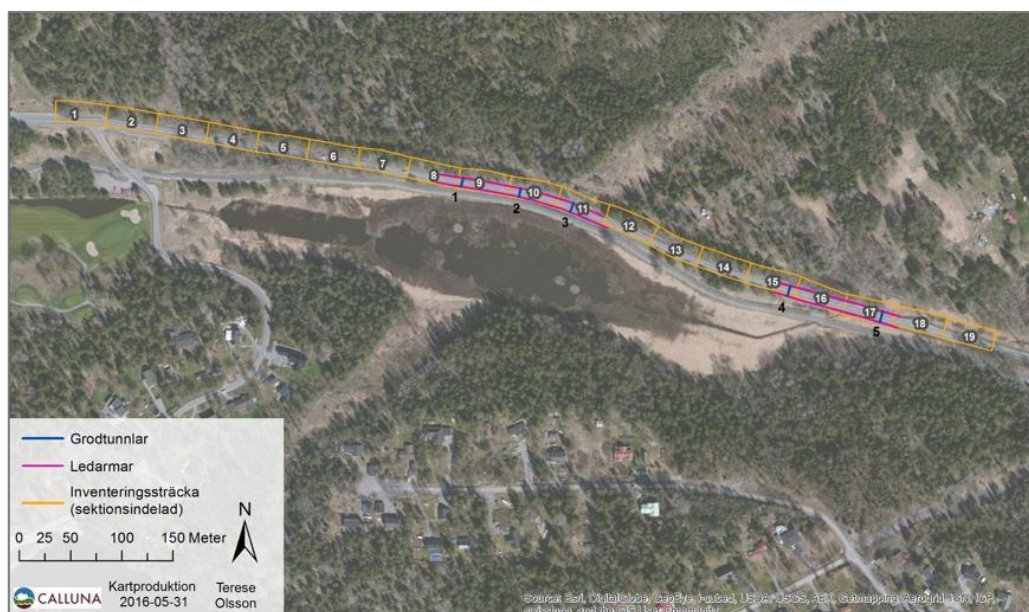
Bild 6. Inventeringssträckan indelad i 50m-sektioner, med tunnlnarna numrerade och ledarmarna markerade som lila linjer.

Stråkinventering genomfördes fyra kvällar, 7, 11, 13 och 18 april, från skymning (ca kl 19.30) fram till ca kl 22.00, vilket antogs vara groddjurens mest aktiva timmar, och för övrigt samma tid som stråkinventeringen från undersökningarna före åtgärd. Kvällarna valdes baserat på väderlek (temperatur och fuktighet) för att utgöra viktiga kvällar för groddjursvandring. Inventeringen omfattade sträckan mellan infarten mot Skeppdalsström och ca 200 m innan korsningen Grävlingstigen (se bild 6), totalt ca 910 m, hela vägytan inklusive vägkant, diken samt ledarmar.

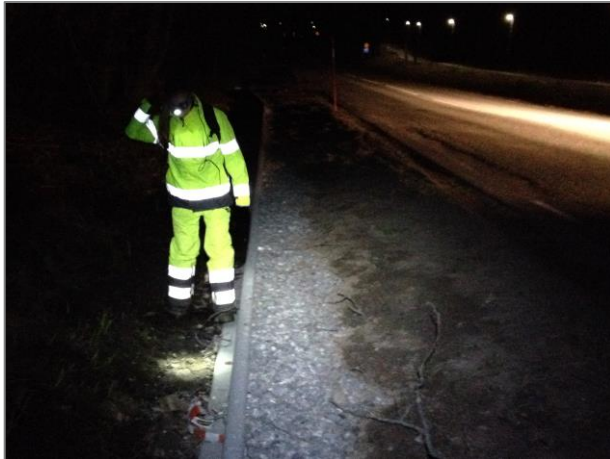
Bild 7. Stråkinventering
kvällstid. 2016-04-07

Vid stråkinventeringen vandrade vi sakta längs vägen/diket och ledarmarna och registrerade alla levande och nydöda groddjur, det vill säga döda djur från samma kväll, med hjälp av pannlampa och handlampa (bild 7). Intorkade döda groddjur rensades från vägbanan innan inventering, alternativt bortsågs ifrån. Levande djur på vägen och i diket på norra sidan om vägen längs de icke åtgärdade vägsträckorna samlades i hinkar och bars över till lekvattnet på södra sidan av Stavsnäsvägen. Vid inventeringen deltog minst 5 personer som hela tiden patrullerade sträckan, så vi bedömer att de allra flesta groddjur som befann sig på eller intill vägen under inventeringen registrerades. Alla levande och döda djur positionsbestämdes och artbestämdes så långt som möjligt.

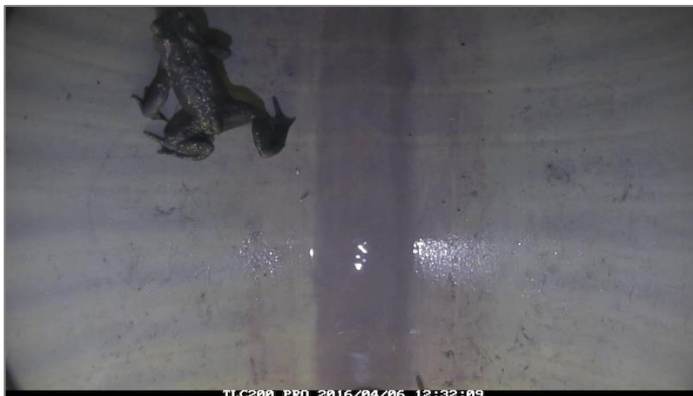
Bild 8. Exempel på bild från övervakningskamerorna, i detta fall en vanlig padda i tunnel nr 3. Kamerorna var så monterade att uppåt i bild motsvarar söderut, alltså in i tunneln.
2016-04-06

Automatiska övervakningskameror placerades i grodtunnlarna. Kamerorna placerades i tunneltaket drygt en halv meter innanför den norra öppningen av respektive tunnel (dvs. "ingången" för groddjuren under vårvandringen). Kamerorna var av modellen Brinno TLC200 Pro, utrustade med fisheye-lins så att bilderna täckte in hela tunnelgolvet (se exempel i bild 8 samt framsida). Kamerorna hölls på plats i tunneltaket med hjälp av saxdomkraft, som vi bedömde inte hindrade djuren i deras rörelser. Kamerorna tog en bild var 15e sekund dygnet runt, nattetid belyst av en IR-lampa med fast sken.

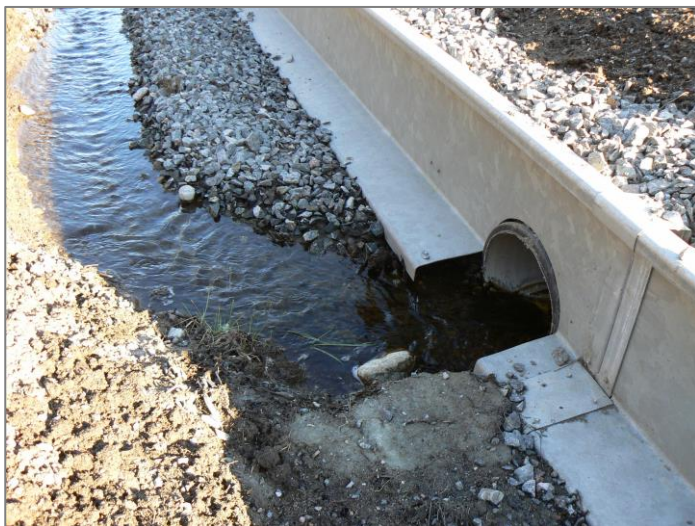
Tunnel nr 5 hade som redan nämnts ett stort genomflöde av vatten (se bild 12), vilket var anledningen att den inte ingick i övervakningen. Även tunnlar nr 2 och 3 hade ett visst vattengenomflöde, dock bara mycket svagt (se bild 13, samt även bilder från tunnelkameror ovan). På norra sidan av tunnel nr 2 fanns en mindre vattenansamling med några cm djup (bild 13).

Bild 12. Tunnel nr 5,
norra sidan. 2016-03-30.

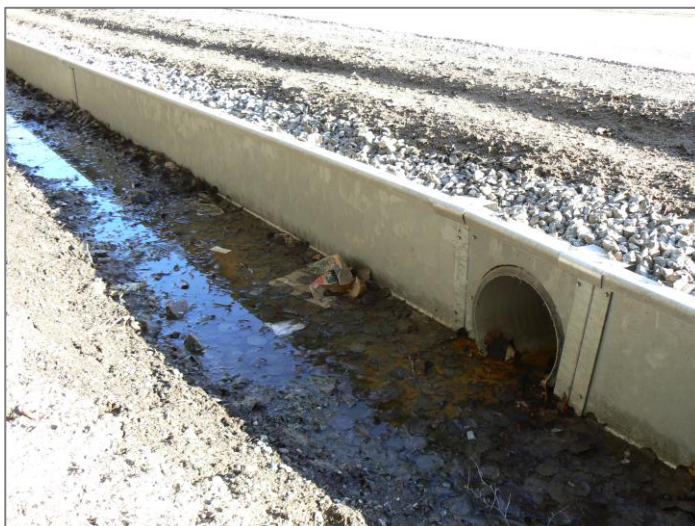
Bild 13. Tunnel nr 2,
norra sidan. 2016-03-30.

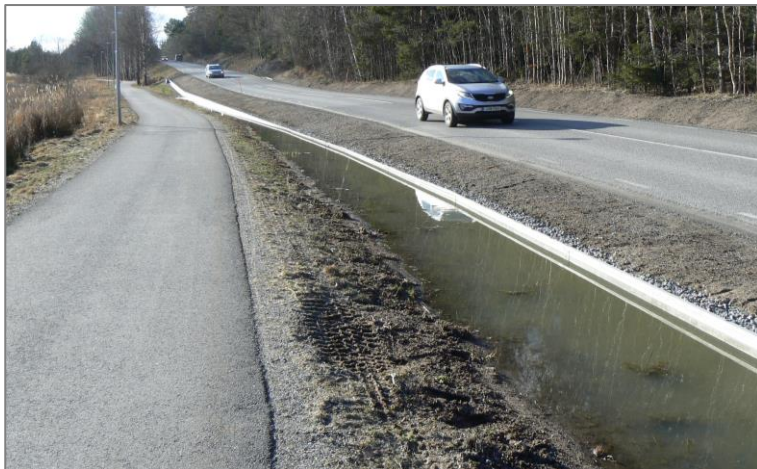
Under hela inventeringsperioden och antagligen stora delar av våren fanns det en större vattenansamling i diket på södra sidan av Stavnäsvägen vid inventeringssträckan, mellan gång/cykelvägen och bilvägen (bild 14-15). I vattenansamlingen sågs en hel del paddor både dagtid och kvällstid.

Bild 14.
Vattenansamling på
södra sidan
Stavsnäsvägen.
Vattnet stod upp till
ca 5 cm från
ledarmens
överkant/överhäng.
2016-03-30.

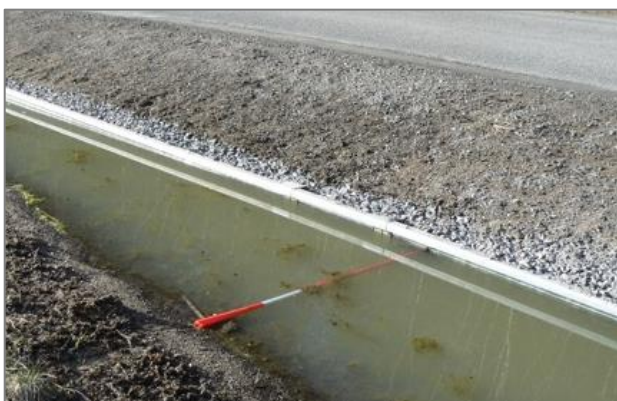
Tunnel nr 2 mynnade i vattenansamlingen och var under hela perioden helt fylld med vatten i den södra delen (bild 15). Det är svårt att uppskatta hur långt in tunneln var vattenfylld men vi bedömer att den minst några meter in stod helt

Bild 15. Södra sidan av tunnel
nr 2; vägpinnen markerar
tunnelöppningen. 2016-03-30.

Groddjur kan också ha stoppats i västra ledarmen av att tunnel nr 2 var helt vattenfylld i södra delen. Det är oklart i vilken utsträckning groddjur hindras av vattenfyllda trummor – groddjuren är amfibiska och har inga problem att röra sig även under vatten, men kan ändå tänkas vara rädda att ge sig in i vattenfyllda utrymmen utan nära kontakt med vattenytan. Kombinationen i tunnel nr 2, med en vattensamling vid ingången och en vattenfylld mynning kan ha gjort att många groddjur attraherades till ingången men hindrades att ta sig vidare. Detta skulle förklara det stora antalet observationer i kameran vid ingången, men det låga nettoantalet rörelser genom tunneln.

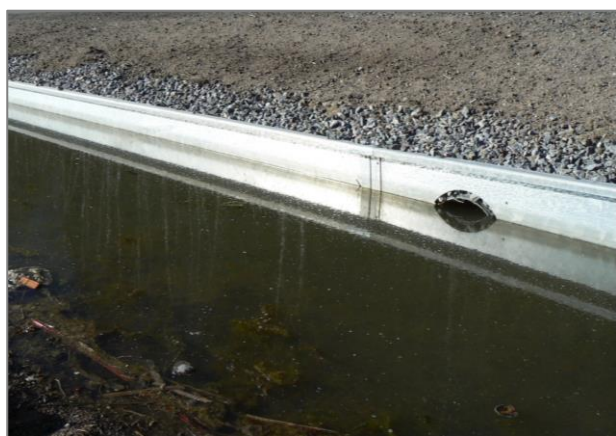
under vatten. Även tunnel nr 3 mynnade i vattensamlingen men hade hela vägen en luftspalt på åtminstone några cm (bild 16).

Bild 16. Södra sidan av tunnel
nr 3. 2016-03-30.
