Uppföljning och utvärdering av groddjurstunnlar på Spångavägen

Rapportdatum: 2015-10-02

Beställare: Stockholms stad, Trafikkontoret, kontaktpersoner Christina Söderström Löf och Erik Jondelius

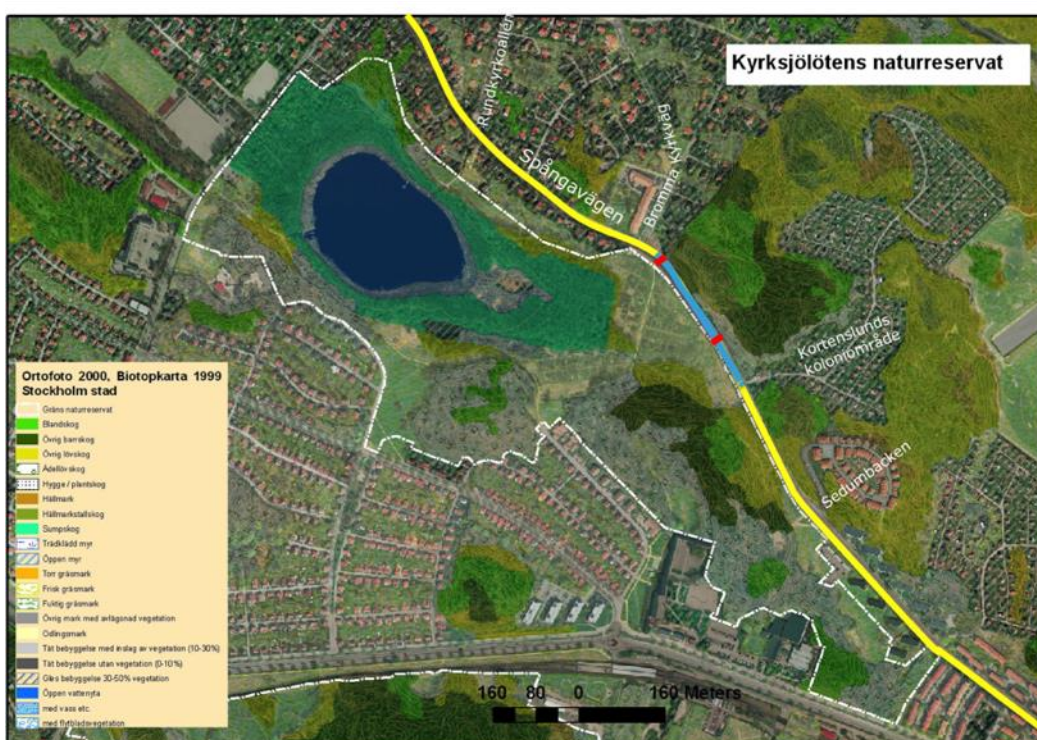
Figur 1. Karta över Kyrksjölötens naturreservat, med Spångavägen markerad i gult och den åtgärdade sträckan i blått. Tunnelnars läge visas med röda markeringar. Underlagskarta: Stockholms stad.

Den åtgärdade sträckan passerar mellan ett skogsområde och Kyrksjölotens koloniområde (se figur 1). I skogsområdet i nordost finns en höjd bestående av hållmarker och sandig morän med gott om sprickor och skrevor som troligen tjänar bra som övervintringsställen för groddjuren. Närmast vägen utgörs vegetationen av lövskog, som övergår i blandskog respektive tallskog uppe på moränhöjden. Mellan vägen/ledarmen och skogen löper längs den södra delen ett dike som tidvis är vattenfyllt. Diket löper ut från skogsområdet från sydöst och viker sedan in mot den södra tunneln. Närmast väster om den åtgärdade sträckan ligger koloniområdet, med en nyanlagd groddamm, och därbakom breder fuktlövskogen ut sig ner mot Kyrksjön.

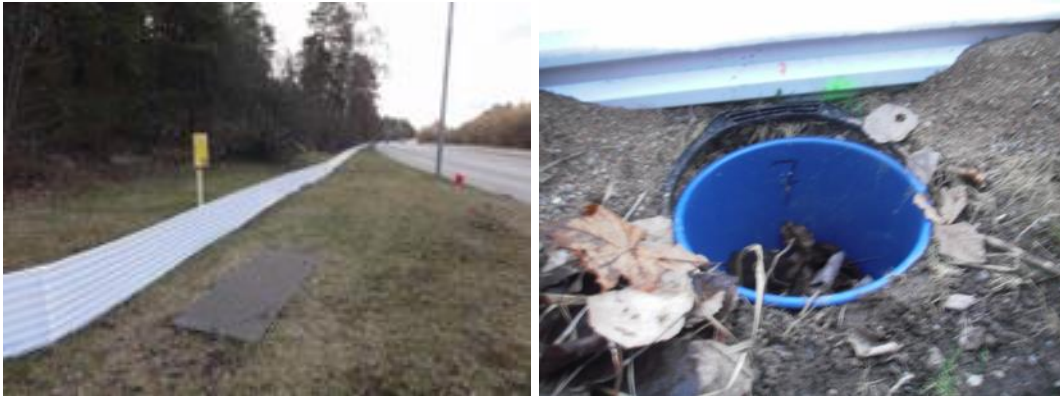
Figur 3. Driftstängsel och fallfällor vid inventeringen 2012. Foton från inventeringsrapporten (Calluna 2012).

Som underlag för planeringen av groddjursåtgärden vid Spångavägen genomfördes under våren 2012 en inventering av groddjur längs sträckan (Calluna 2012). Sträckan mellan Bromma Kyrkväg och infarten till Kortenslunds koloniområde försågs under perioden 28 mars-9 maj med ett s.k. driftstängsel, ett temporärt stängsel längs vägens nordöstra sida som hindrade groddjuren att ta sig ut på vägen (se figur 3). Längs stängslet fångades groddjuren nattetid i fallfällor (nedgrävda hinkar) och flyttades in i reservatet. Längs hela sträckan genomfördes också kvällstid en s.k. stråkinventering, där alla groddjur, levande och döda, noterades längs stängslet och på vägen, fångades och flyttades in i reservatet. Fångst och stråkinventering genomfördes vid 17 tillfällen; övriga nätter under perioden bedömdes som olämpliga för groddjursvandring och då var fällorna stängda och stängslet obevakat.

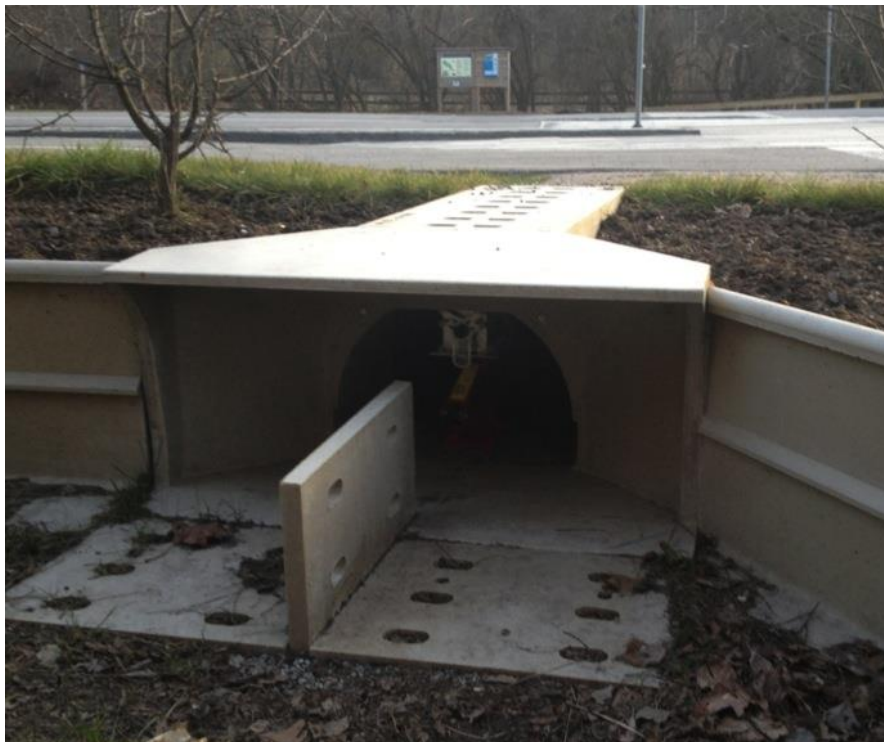
Figur 7. Kamera monterad i ingången till norra tunneln. Foto J-O Helldin.

Automatiska övervakningskameror (modell Brinno TLC200 Pro) placerades i taket av grodtunnlarna, strax innanför östra öppningen (dvs "ingången" för groddjuren under vårvandringen), en i vardera tunneln, se figur 7. Kamerorna var utrustade med fisheye-lins och bilderna täckte in hela tunnelgolvet (se figur 8). Kamerorna hölls på plats i tunneltaket med hjälp av saxdomkrafter, som vi bedömde inte hindrade djuren i deras rörelser. Kamerorna satt uppe mellan 1 april och 3 maj och tog en bild var 15e sekund dygnet runt (nattetid belyst av en

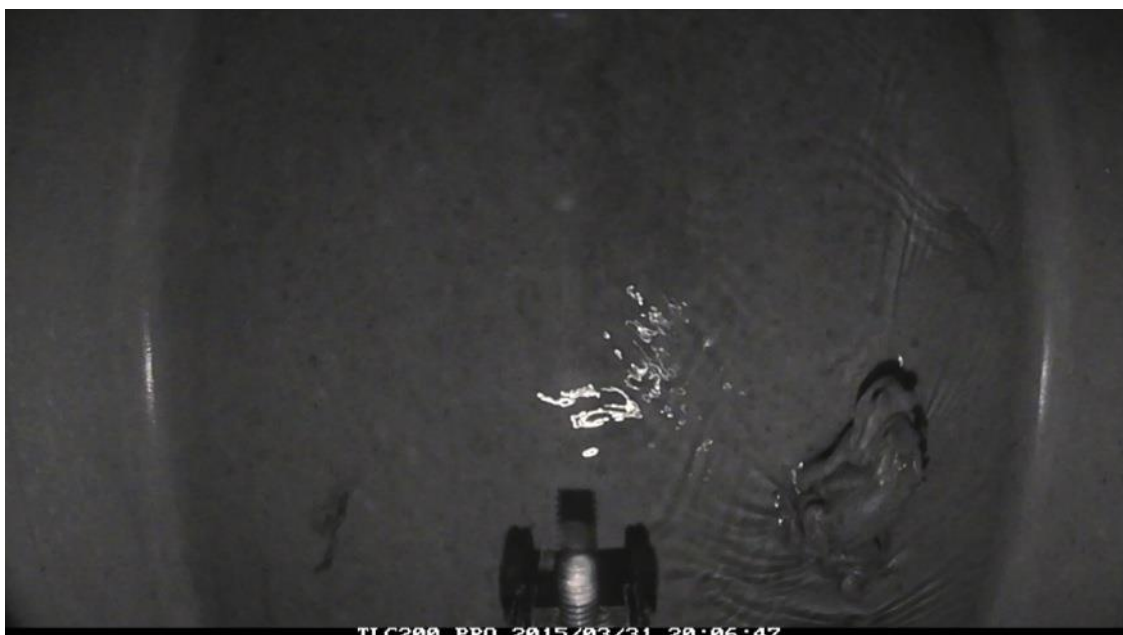
Figur 8. Exempel på bild från övervakningskamerorna. Här är det några av årets första paddor som passerar västerut genom södra tunneln. Föremålet i bildens nedre kant är en del av den saxdomkraft som höll kameran på plats i tunneltaket.

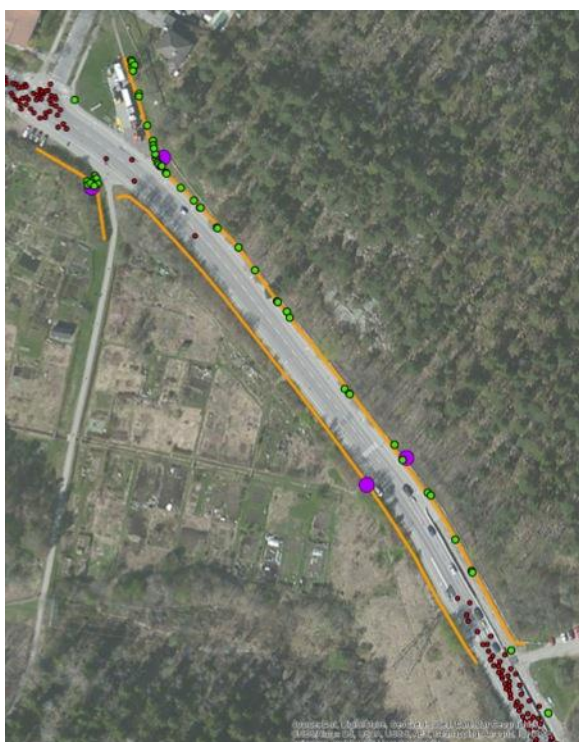
Figur 11. Detalj från figur 10, paddor funna vid stråkinventeringen längs åtgärdad sträcka (på vägen samt vid ledarm/tunnelöppning). Här visas även tunnelmynningarna som lila punkter.

En viss ansamling av paddobservationer (5 individer) gjordes nära norra ledarmsslutet (figur 11). Där ingår en observation av 3 st paddor som tog sig runt ledarmsslutet tillsammans (en hona med hane i amplexus förföljda av en annan hane som försökte ansluta sig). En padda sågs sitta invid ledarmen vänd mot hörnet på några dm avstånd, och en annan sågs gå längs ledarmen i riktning från hörnet. Vid övriga ledarmsslut sågs inga paddor.

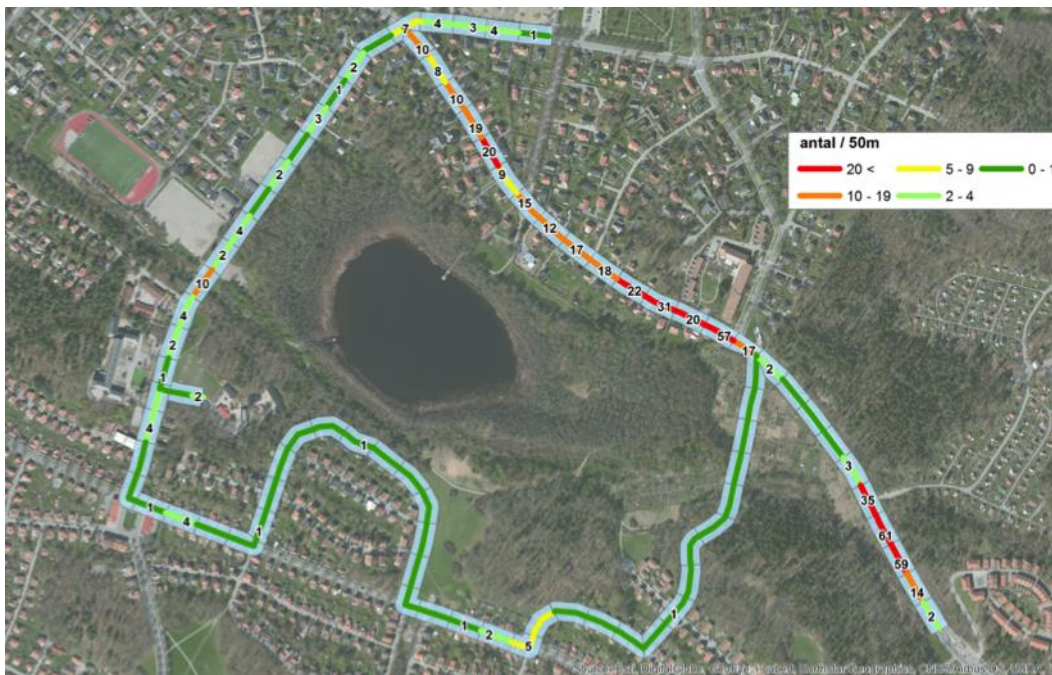
Figur 12. Totalt antal döda paddor funna vid stråkinventeringen perioden (ca) 4-15 april, uppdelat per 50m-intervall. Siffrorna för Spångavägen redovisas också i figur 13.

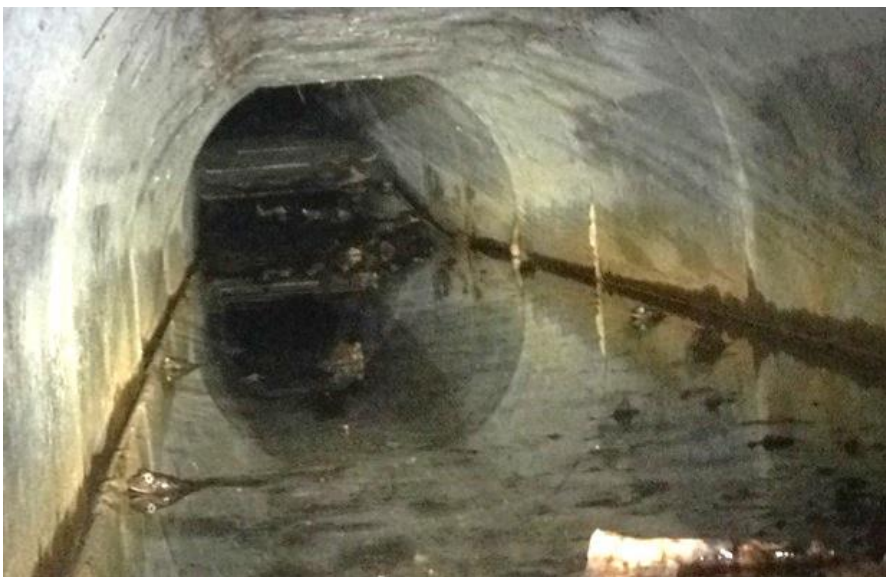
Figur 14. Paddhanar i den västra delen av norra tunneln, fotograferat från västra mynningen den 8 april. Foto J-O Helldin.

I samband med stråkinventeringen upptäcktes också ett stort antal paddhanar inne i den västra, vattenfyllda delen av norra tunneln (se figur 14). Det exakta antalet gick inte att räkna, men uppskattades den 8 april till ca 20 st och den 12 april till ca 6 st. Spellåten kunde höras från tunneln.

Det kan betraktas som viss felkonstruktion att norra tunneln inte har lutning hela vägen, utan istället är så konstruerad att vatten kan ansamlas i den västra delen. Vattnet är i och för sig inget problem för vare sig paddor eller andra groddjur, tvärt om kan det attrahera dem, men just detta kan leda till oönskade effekter. Den stora ansamling av paddhanar som satt i tunneln skapade troligen en speciell situation för de honor som passerade. Vi kan här bara spekulera om effekterna, men det är möjligt att det ökar risken för s.k. ”parningsklumpar” (på engelska *mating balls*), dvs. att två eller fler hanar klamrar sig fast på samma hona (se figur 24), vilket troligen kan vara besvärande för honan.

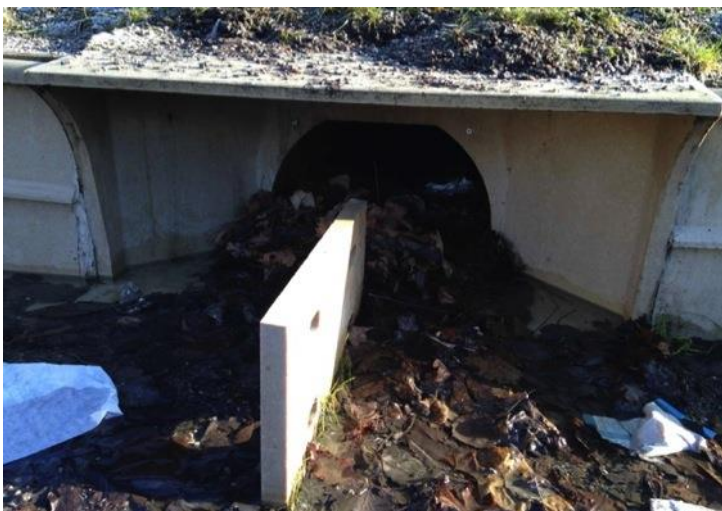
Figur 18. Tunnlarna igensatta med löv vid besiktningen den 26 februari. För mycket förna kan tänkas hindra groddjuren, varför rensning är viktigt på våren innan grodvandringen. Foto Johanna Lundberg, Calluna.

Vid den initiala besiktningen befanns tunnlarna vara igensatta med löv (figur 18) samt västra mynningen på norra tunneln stå helt i vatten (figur 19). Calluna rensade bort löven med kratta men kunde inte nå till mittendelen av tunneln. Stockholms stads entreprenör dränerade marken utanför tunnelmynningen, men norra tunneln hade ändå någon dm stillastående vatten i västra halvan under stora delar av vandringsperioden (se figur 14). Orsaken till det kvarstående vattnet verkar vara att tunneln är byggd med en vinkling i höjddled ungefär på mitten, vilket gör dess västra del i stort sett plan. Även en kvarvarande ”tröskel” i markytan någon meter utanför västra mynningen försvårar avrinningen ur tunneln.
