Renens användning av broar vid väg och järnväg

- studier i Norrbotten 2018-2021

Jan Olof Helldin

Sveriges lantbruksuniversitet,
SLU Centrum för biologisk mångfald, Inst. för Stad och Land
2023

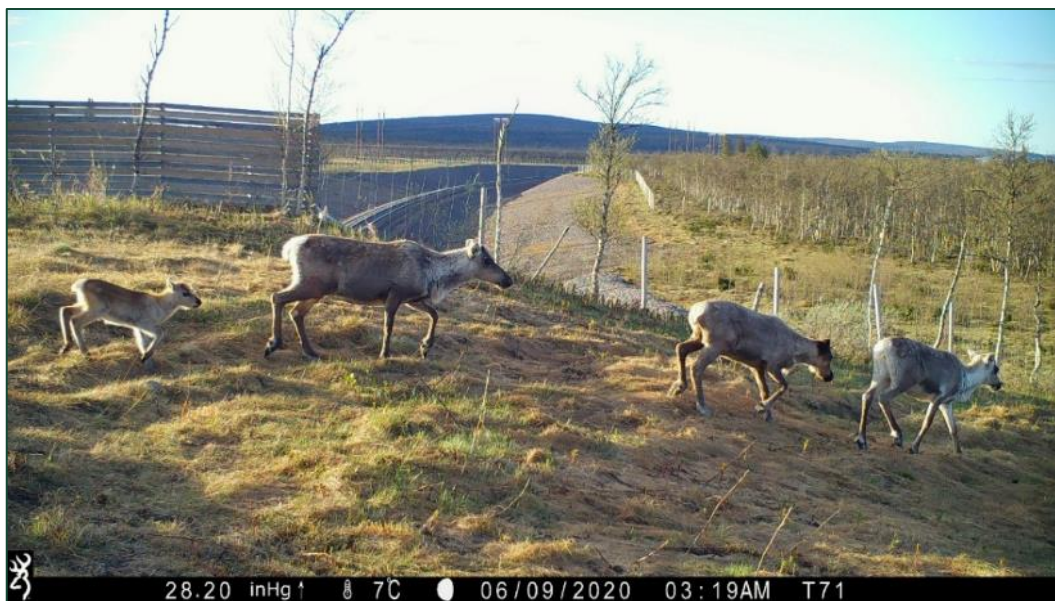
Bild 2. Del av en grupp renar som passerar renbron Råtsi över Malmbanan nära Kiruna.

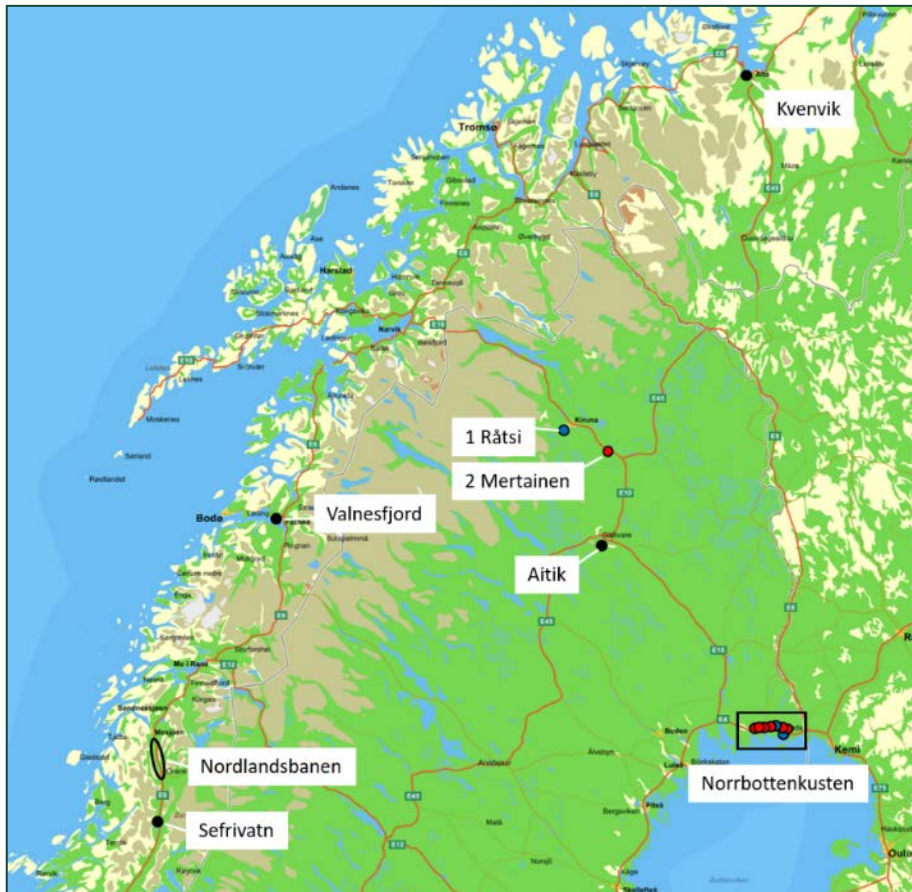
Bild 3. Broar under och över infrastruktur (väg och järnväg) där uppföljning av funktionen för ren och renskötsel har gjorts. Teckenförklaring:

- Svarta + blåa punkter = tidigare uppföljningar redovisade av Bergstén m.fl. (2014; Sverige) resp. Norconsult & Sweco (2022; Norge),
- Svart oval = ett flertal tunneltak och viadukter vid Nordlandsbanen i Norge, ej anlagda för fauna; tidigare uppföljning redovisad av Norconsult & Sweco (2022),
- Röda + blåa punkter = ingår i TRIEKOL-studien och redovisas i denna rapport.

I den här rapporten redovisas resultaten från uppföljning av 12 st broar i Norrbotten (se bild 3-4), där autokameror varit installerade primärt för att registrera vilt men även renar fångats på bild. Broarna utgör en blandning av över- och underpassager, vid väg och järnväg, med olika dimensioner och utformning, varav några anlagda eller anpassade för fauna. Särskild tyngdpunkt läggs i rapporten på broarna inom området för koncessionsrenskötsel. Uppföljningen ingick i forskningsprogrammet TRIEKOL och datainsamlingen genomfördes under åren 2018-2021.

I första hand valdes de fyra broar i Norrbotten som anlagts specifikt för ren och som var färdiga och tagna i bruk senast 2018 (Råtsi, Mertainen, Sangijärvi och Harrioja), varav tre ingått i tidigare uppföljning (Bergstén m.fl. 2014). Till dessa lades en bro (Aitik) som också ingått i tidigare uppföljning men som endast hade vissa anpassningar för renskötselns behov (extra ledstängsel och anslutande samlingshage). Slutligen valdes åtta broar längs Haparandabanan över lokalvägar, skoterleder och vattendrag och utan särskild anpassning för ren; urvalet gjordes utifrån förväntad användning av vilt och för att erhålla en variation i dimensioner och utformning. Uppföljningen i en av broarna (Aitik) kom aldrig igång eftersom kamerorna stals på ett tidigt stadium och fortsatt kameraövervakning bedömdes som fruktlös. Därmed blev totala antalet broar 12, varav två i närheten av Kiruna inom område för fjällrenskötsel och tio i ett samlat område längs Norrbottenkusten inom området för koncessionsrenskötsel (bild 3-4).

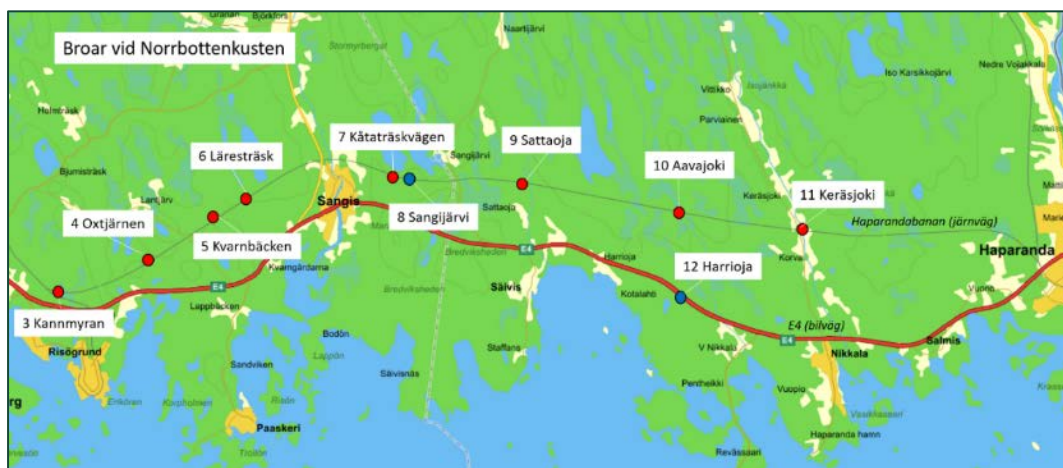
Bild 4. Detalj från bild 3; Norrbottenkusten. Blåa punkter = tidigare uppföljning, redovisad av Bergstén m.fl. (2014), röda+blåa punkter = ingår i TRIEKOL-studien och redovisas i denna rapport.

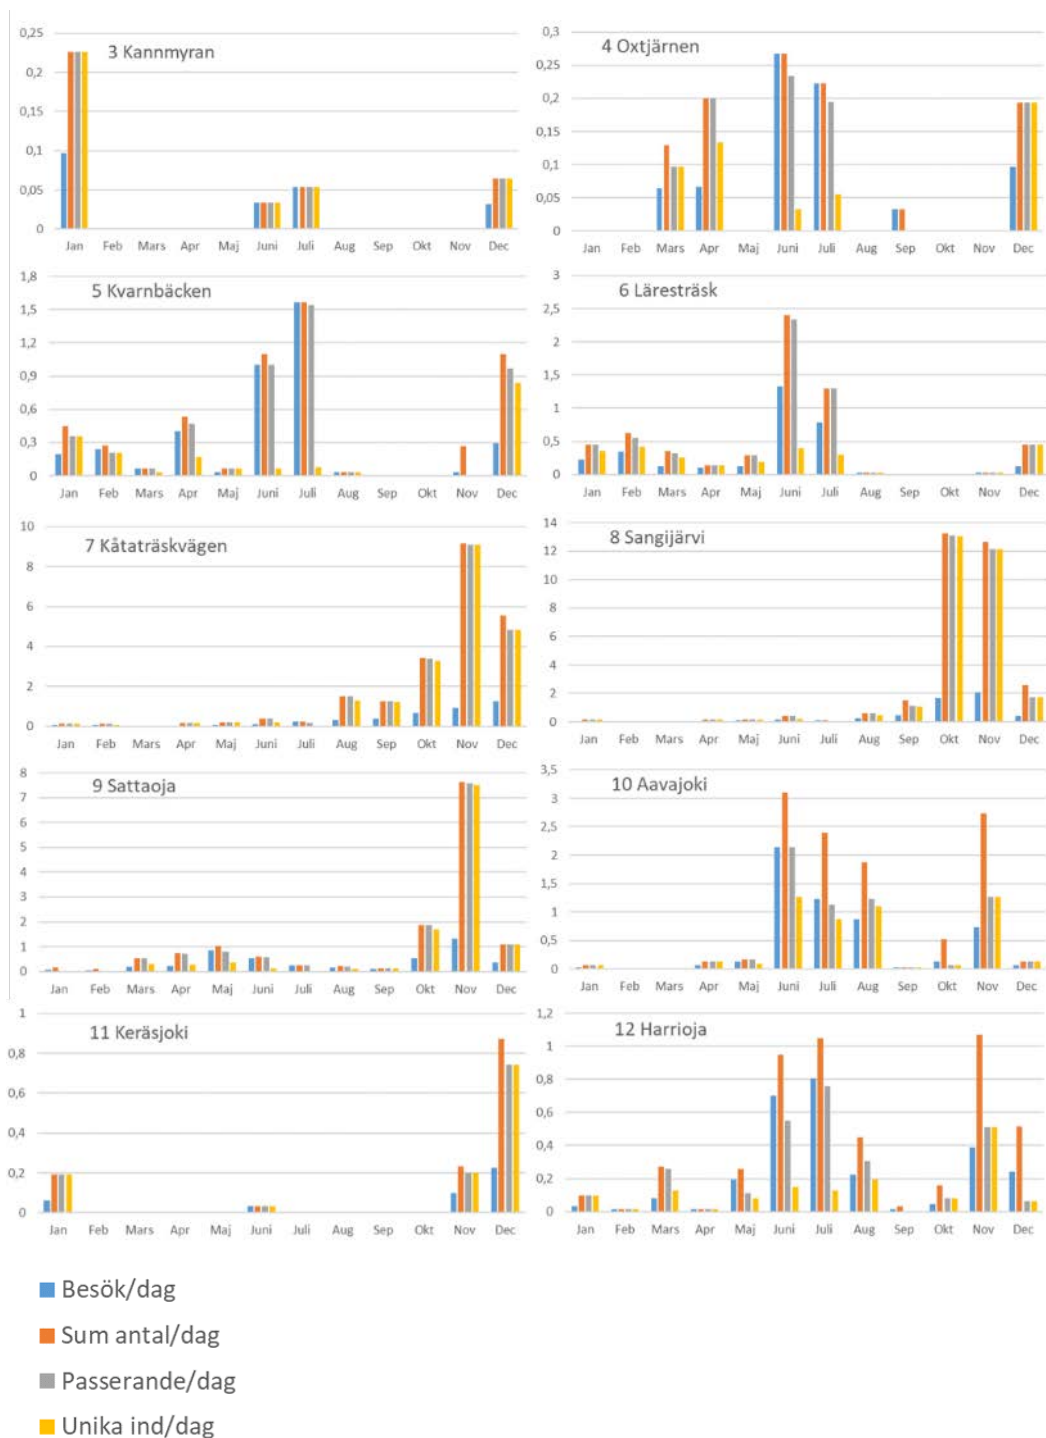
Bild 7. Antal renar under året i och vid broar vid Norrbottenkusten, angivet som genomsnittligt antal per dag. Blå = antal besökstillfällena, orange = summerat antal individer, grå = summerat antal passerande, gul = summerat antal unika individer. Observera att det är olika skalor på y-axlarna för de olika broarna.

Antalet renar som besökte och passerade broarna varierade kraftigt under året vid samtliga broar (bild 7). Det generella mönstret för broarna vid Norrbottenkusten var en topp under sommarmånaderna (juni-aug) och en topp under förvintern (okt-jan), och i månaderna däremellan få eller inga besök alls. Här fanns dock skillnad mellan broar; några saknade sommartoppen men hade i stället en mycket utpräglad förvintertopp (Kåaträskvägen, Sangijärvi, Sattaolja och Keräsjoki).

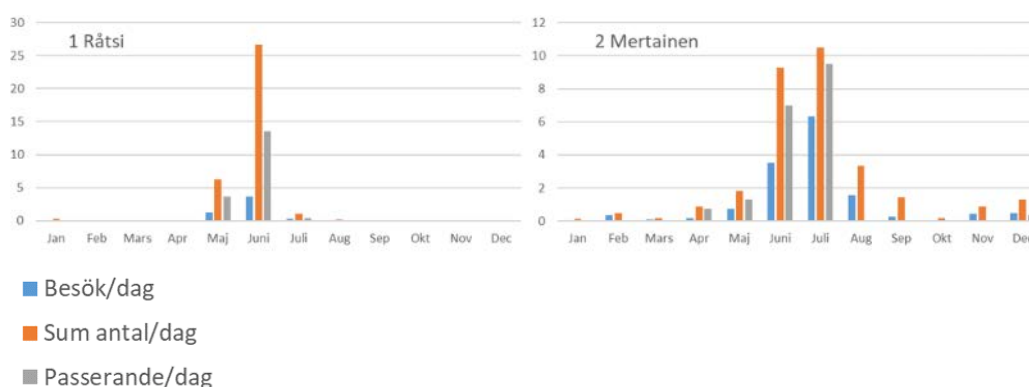
Bild 9. Antal renar under året i och vid broar vid Kiruna, angivet som genomsnittligt antal per dag. Blå = antal besökstillfällen, orange = summerat antal individer, grå = summerat antal passerande. Observera att det är olika skalor på y-axlarna för de båda broarna.

Dessa två broar besöktes av ren huvudsakligen under maj-augusti, för Råtsis del nästan enbart under maj-juni (bild 9). För dessa två broar noterades inte eventuella återkommande individer systematiskt, men trots det noterade vi i Mertainen en del individer eller mindre grupper (≤ 6 individer) som använde bron upprepade gånger under flera dagars tid, och att enstaka renar sommartid spenderade mycket tid i och kring passagen. Vid Råtsi kunde vi inte notera några sådana upprepade besök, och även en dominerande huvudriktning västerut pekade på att den absoluta merparten av de som passerade bron var unika individer.

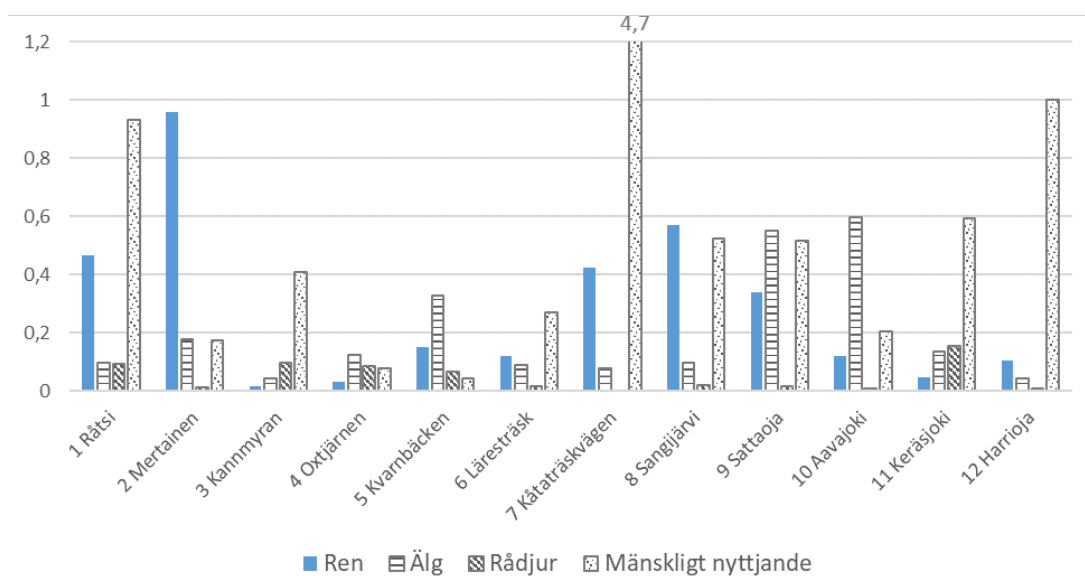
Bild 12. Antal besök av ren, älg, rådjur och människor (fotgängare, trafik mm) i och vid broarna. För broarna vid Kiruna (1-2) ingår hela året, för broar vid Norrbottenkusten (3-12) endast tiden för årstidsvandring (sep-apr).
