Påverkan på faunan av ny väg vid faunabron i Mertainen

Andreas Öhlund, Trafikverket

Jan Olof Helldin SLU, Centrum för biologisk mångfald

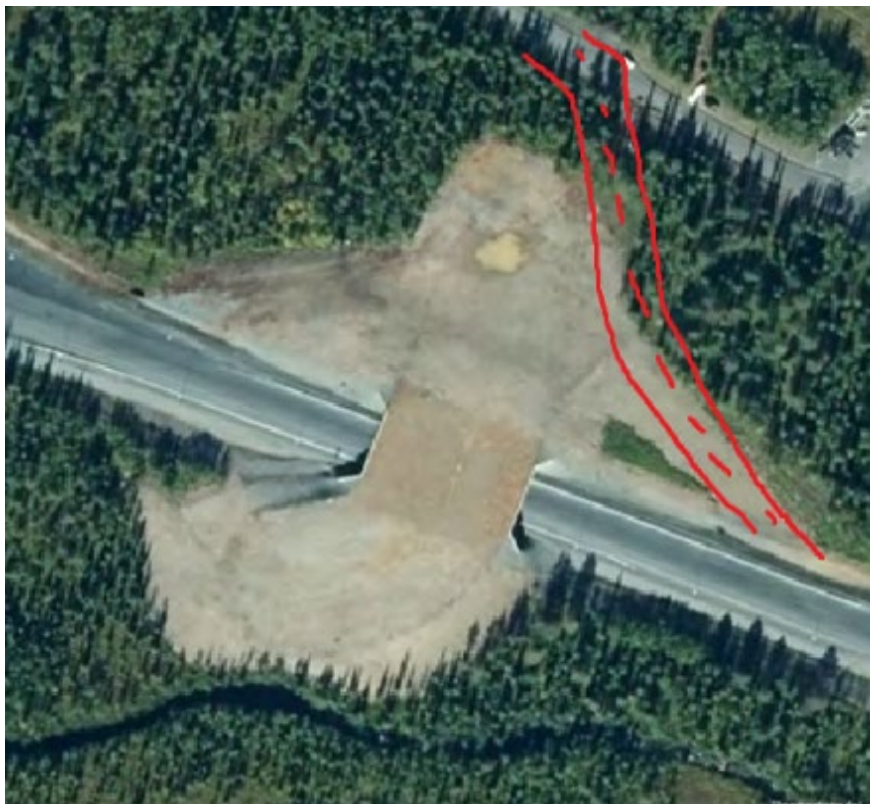
Under i mars 2020 anlades en ny väg över passagens norra del, vinkelrätt mot djurens rörelseriktning, se bild ovan. Vägen är avstängd och avsedd att användas endast undantagsvis då högre fordon behöver passera.

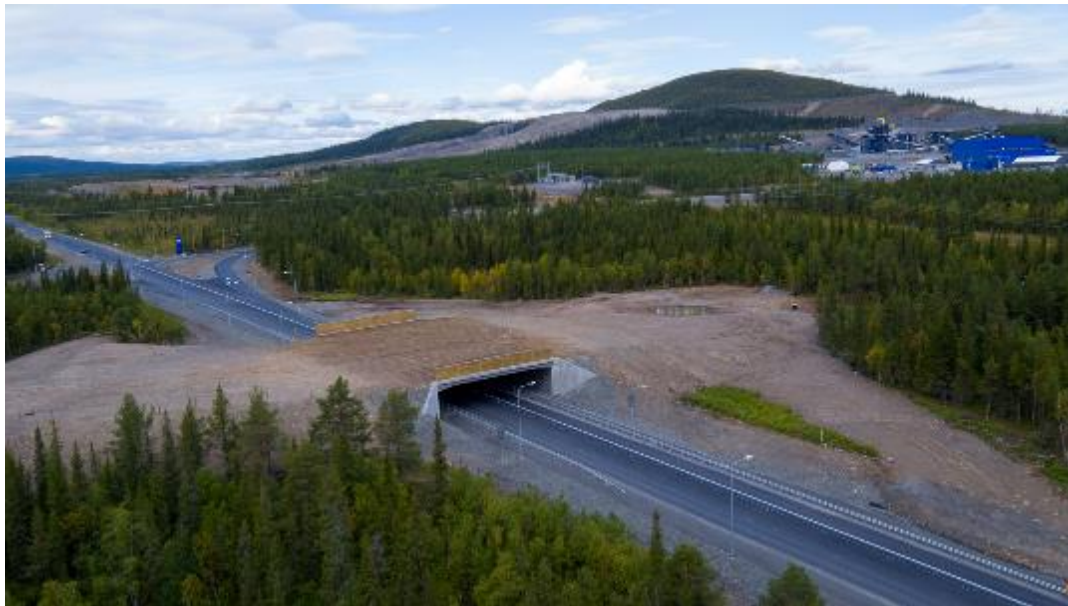
Faunabron vid Mertainen, foto Trafikverket.

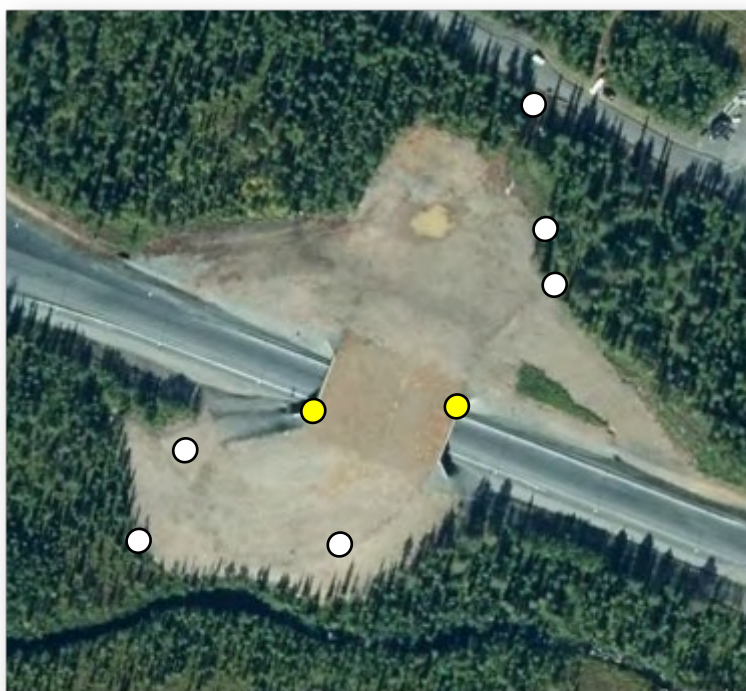
I bron var 8 st viltkameror monterade (se bild), varav två satt uppe på bron (brokameror; gul punkt) avsedda att täcka in passerande djur, och tre på vardera sidan (referenskameror; vit punkt) för att notera djur i den närmaste omgivningen, på väg till eller från bron. Kamerorna sattes upp i november 2018 och togs ner i juni 2020.

Kameraplacering; gul punkt = brokamera, vit punkt = referenskamera.

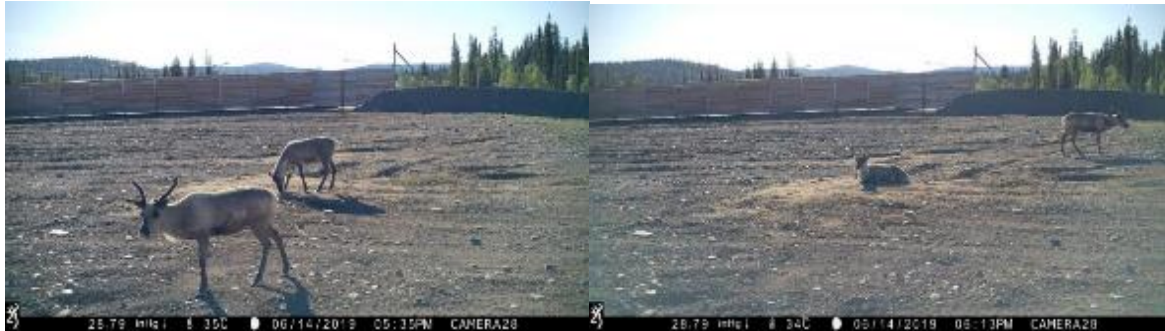
tveksamhet eller att djuren vänt tvärt på väg norrut och gått tillbaka söderut (se exempel i bilder nedan från 14/6 2019).

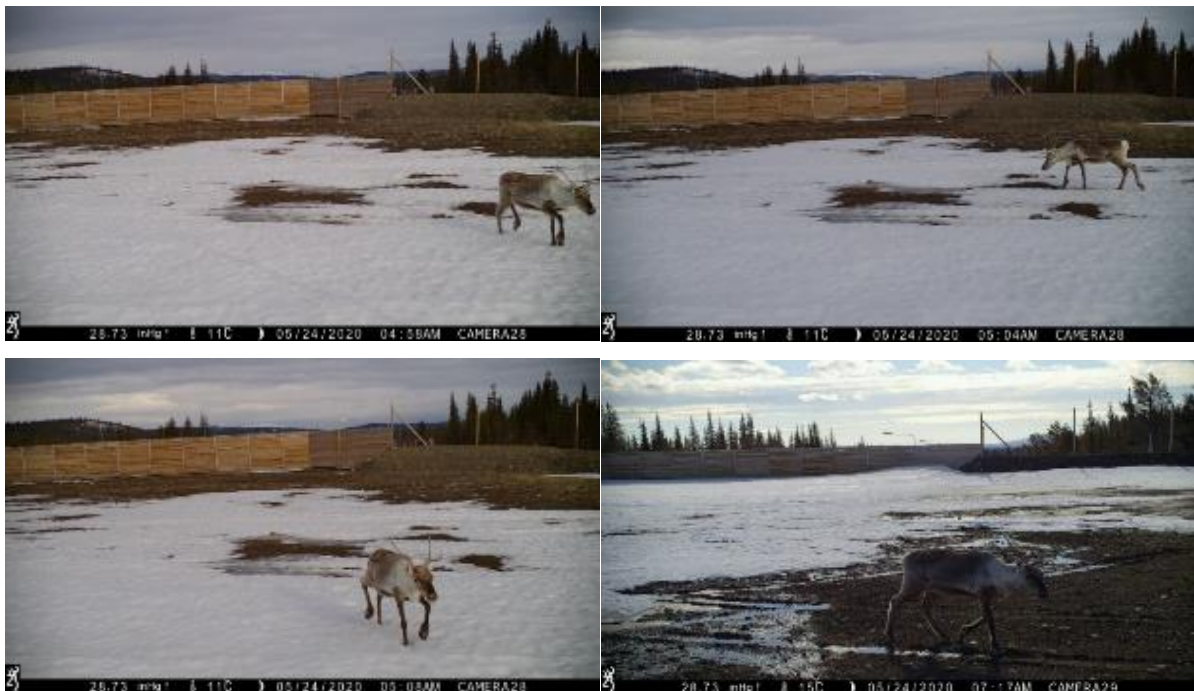
24/5 2020 (bilder nedan) – en ren visar tveksamhet under ca 13 minuter, går norrut och sedan tillbaka söderut, sedan åter norrut. Efter ca två timmar går samma ren söderut igen (framgår ej på referenskameror var renen har befunnit sig under tiden).

Baserat på djurbeteenden på bilderna sågs inga uppenbara skillnader mellan åren. Trots några få tillfällen då älg/ren visade tveksamhet att passera under 2020 var dessa beteenden inte uppenbart kopplade till nya vägen, och de flesta älgar och renar passerade även 2020 utan synbar tveksamhet.

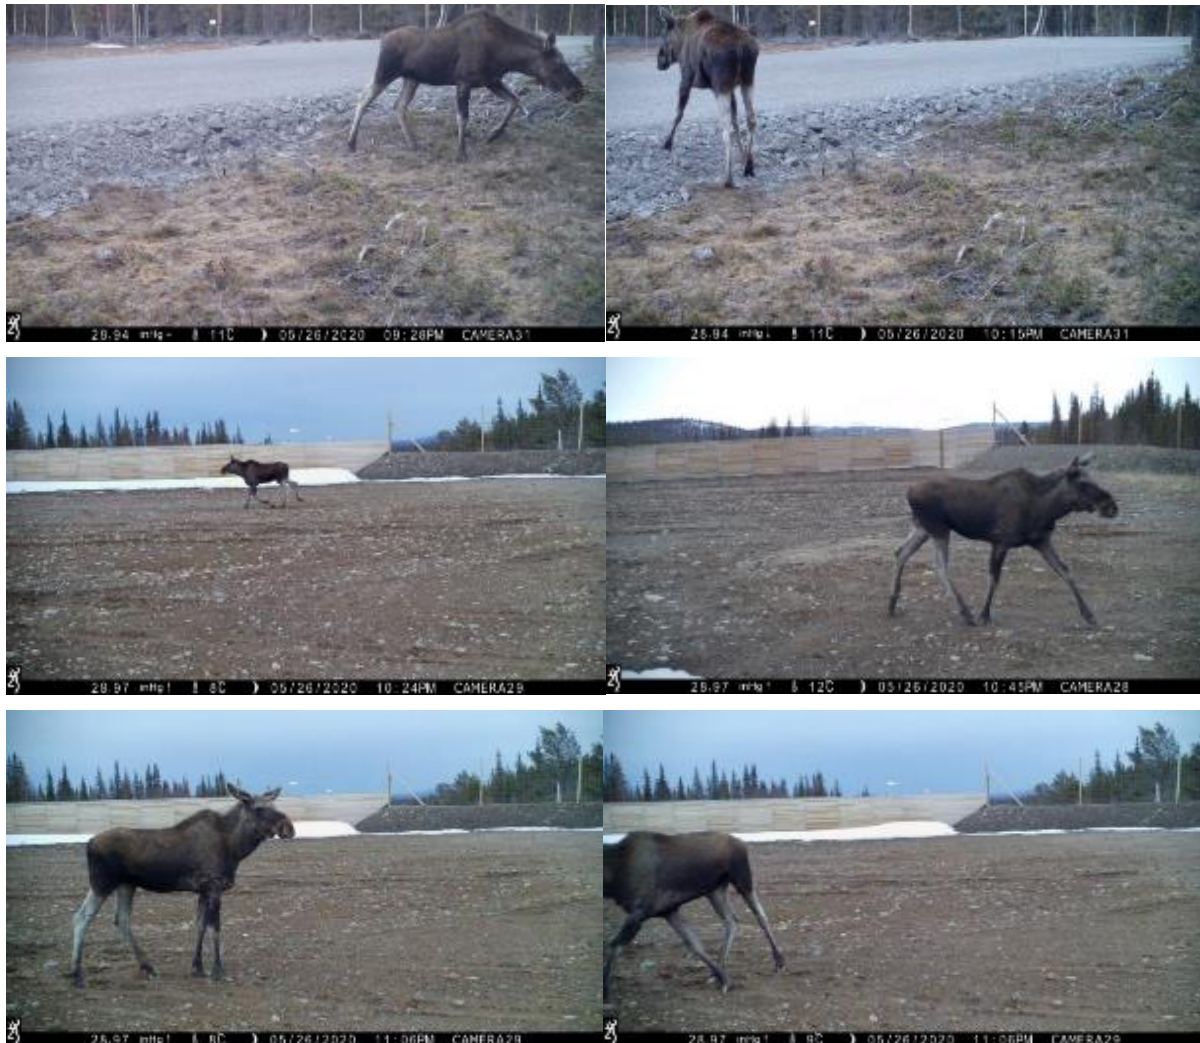
26/5 2020 (bilder nedan) – en älg vistas inom passagen i ca 1 timme och 40 minuter, verkar orolig och blir sedan skrämmd. Kommer från början från norr, visar viss försiktighet att gå över nyanlagda vägen men gör det efter ca 45 min. Älgen går sedan flera ansatser att gå över till södra

sidan; går 8 gånger fram och tillbaka över bron men fullföljer ingen passage. Verkar slutligen gå tillbaka norrut.
